STORIE
D'INFORTUNIO

Tradito dalla pendenza

Storia d'infortunio numero 121, marzo 2026

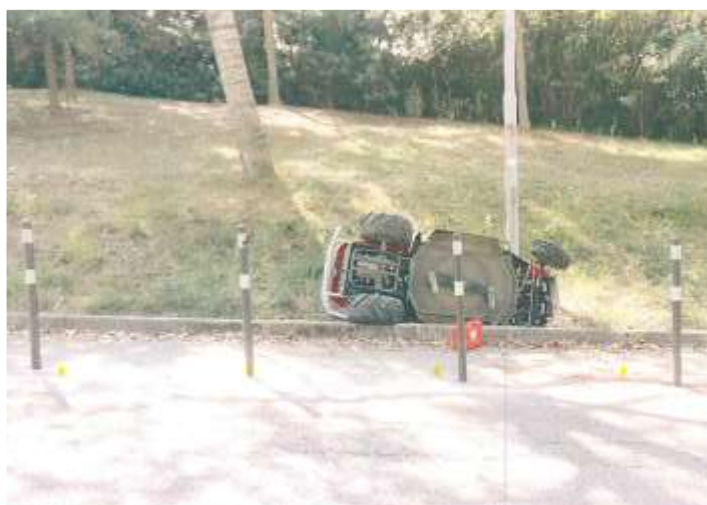
Figura 1. Luogo dell'infortunio

Contattato il collega, siamo arrivati sul luogo dell'infortunio dove erano già presenti i vigili urbani che avevano fatto i primi rilevati: si trattava di un'area verde in pendenza con prati e alberi. Mi ha colpito subito la macchia di sangue a terra, sul bordo della strada, vicino al trattorino, che era stato però spostato rispetto alla posizione originale (Figura 1).

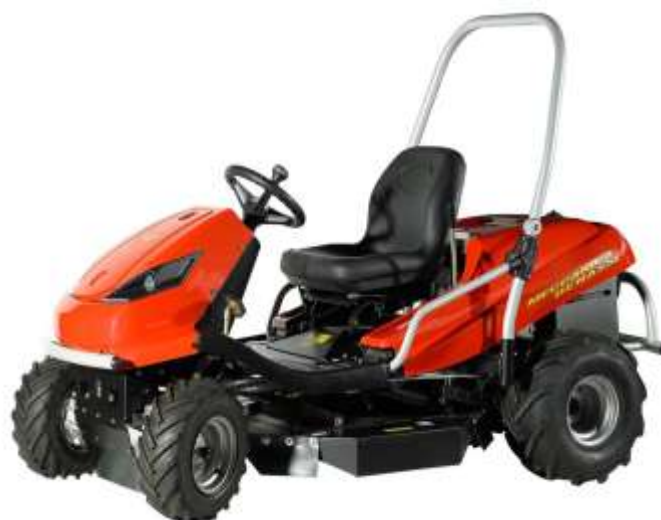
Figura 2. Trattorino tosaerba

Mauro era alla guida di un trattorino tosaerba (Figura 2). Mentre passava, per la fase di taglio, in un'area con elevata pendenza, il mezzo si è ribaltato e gli è finito sopra. La lama, che per inerzia era ancora in movimento, l'ha ferito a una gamba.

A bordo del trattorino tosaerba, Mauro aveva ultimato il giro sul perimetro del parco e stava iniziando a tagliare l'erba lungo il tratto a valle. In quella zona, il parco è delimitato da un fossato di scolo in cemento che costeggia la strada e la pendenza del terreno non è uniforme.

Mauro transita in discesa, parallelamente alla strada, all'altezza di un albero - dove la pendenza del terreno è visibilmente maggiore ed è presente una deformazione del suolo a causa delle radici dell'albero. Improvvisamente, il mezzo inizia a slittare, scivola all'indietro e, ribaltandosi, finisce sul bordo della strada. Mauro cade a terra con il trattorino sopra che, con la lama, lo ferisce a una gamba, nella zona del polpaccio.

La pendenza del terreno nel punto in cui è accaduto l'infortunio è risultata superiore a quella consentita pari a 18°. Oltre al divieto di utilizzo con pendenze eccessive, nel manuale erano anche riportati i comportamenti da tenere alla guida in caso di perdita di aderenza dovuta alla presenza di ostacoli come radici, buche, avvallamenti.

Considerata la giovane età del lavoratore e la poca esperienza nel settore specifico, l'infortunio non sarebbe successo se il trattorino fosse stato utilizzato in conformità alle istruzioni d'uso e con le modalità che avrebbe dovuto individuare il datore di lavoro; il datore di lavoro avrebbe dovuto:

- attuare quanto previsto per la valutazione dei rischi, ovvero effettuare un sopralluogo preventivo valutativo;
- individuare le caratteristiche geomorfologiche della zona, eventualmente suddividendola in aree omogenee specifiche;
- definire la scelta delle singole macchine e attrezzature da utilizzare in base ai loro limiti di impegno;
- decidere le tecniche di lavoro più idonee;
- trasmettere al lavoratore le informazioni di cui sopra.
