## LA REGOLA DELL'EQUILIBRIO

a cura di Nicoletta Benzi, Piero Groia, Stefano Nava, Servizio Pre.S.A.L. della Asl TO4 e della Asl CN2

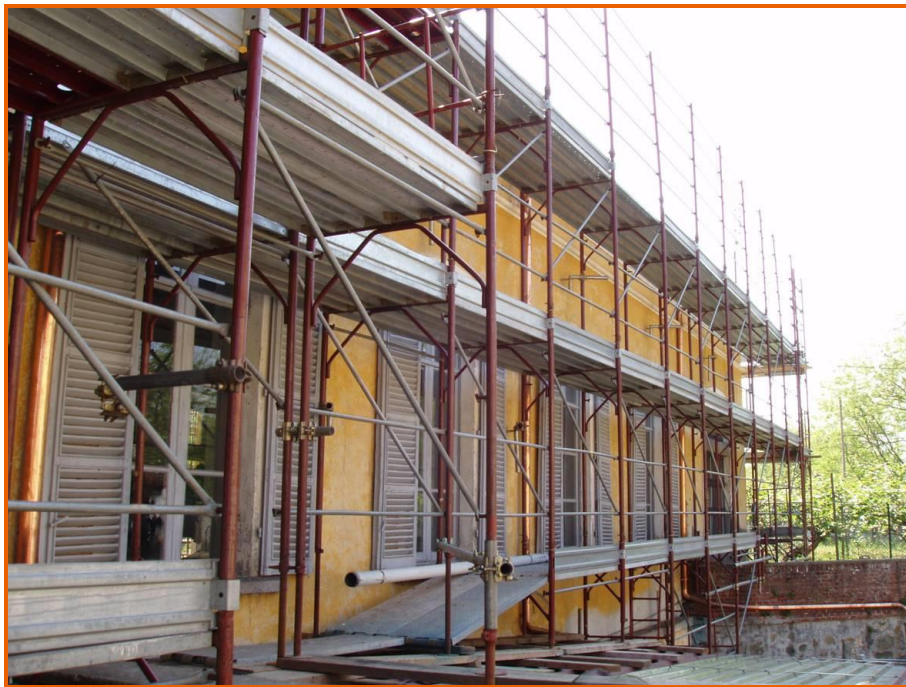
L'infortunio è avvenuto in un consorzio irriguo, un luogo dove un elevatore idraulico e una serie di pompe convogliano le acque della Dora per irrigare i campi. Siamo arrivati nel cantiere e ci siamo detti:

perché sembrava ben fatto tanto che, se fossimo passati di qui, probabilmente non ci saremmo fermati.
