FUORI DAL TUNNEL

a cura di Walter Lazzarotto, Servizio Pre. S.A.L della Asl NO

Cosa è successo

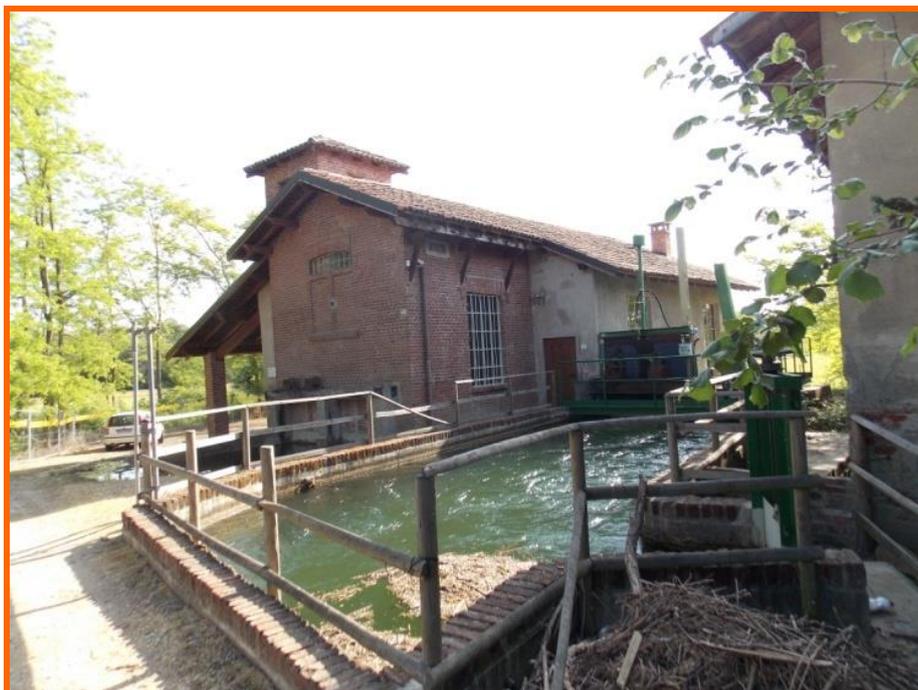
L'infortunio è avvenuto nell'autunno del 2013, in tarda mattinata verso le undici e mezza nei pressi di un edificio, un vecchio mulino, all'interno di un parco dove è stata realizzata una centrale idroelettrica che sfrutta il salto d'acqua presente in un canale irriguo (figura 1).

Figura 1: Mulino in cui era stata ricavata la centrale idroelettrica
