INCENDIO ALLA THYSSENKRUPP DI TORINO

Sette lavoratori muoiono ustionati

a cura di Gabriele Mottura, Enrico Fileppo, Susanna Barboni Servizio Pre. S.A.L. della Asl TO5

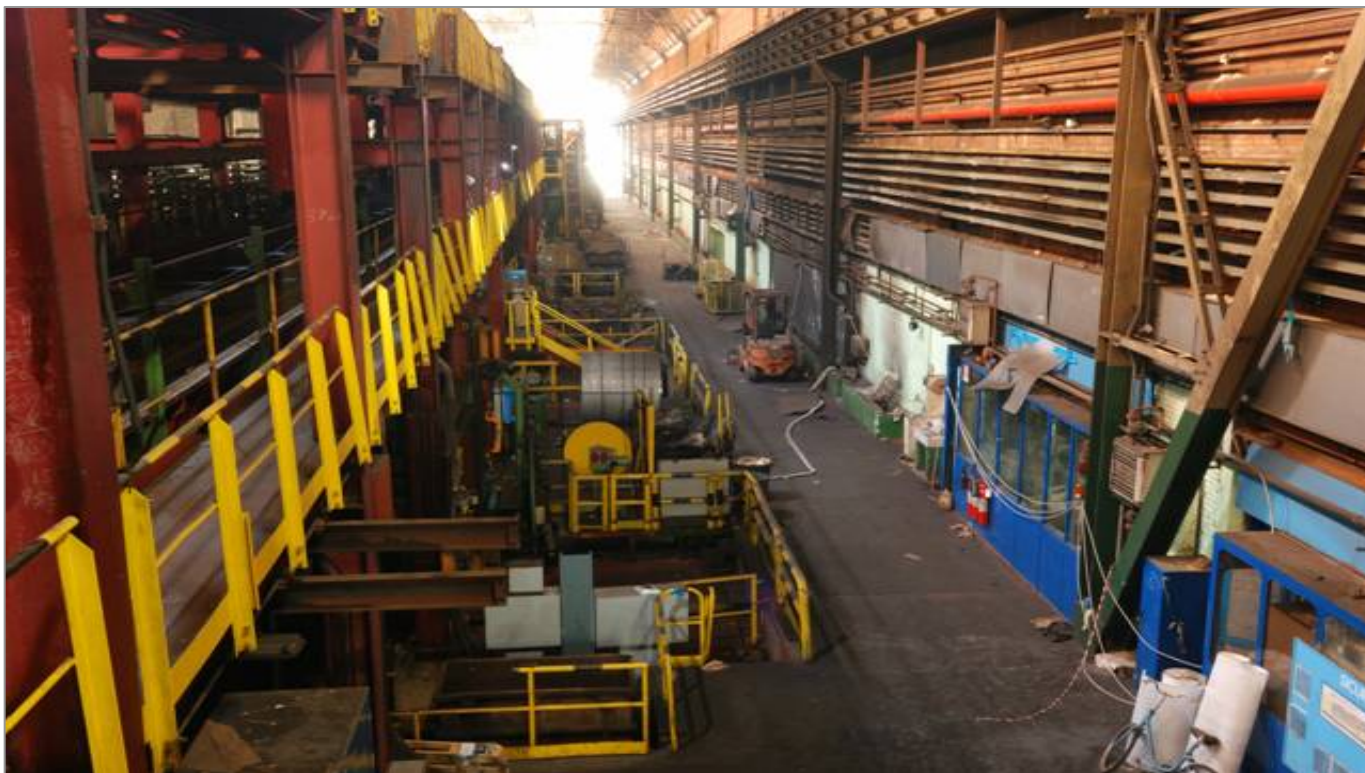
La **linea 5** vista dall'alto. Si notano i livelli su cui si sviluppa la linea: in fondo vi è l'ingresso dall'esterno e a destra si nota la cabina principale, o pulpito principale, con struttura metallica colorata di blu e ampia superficie vetrata.

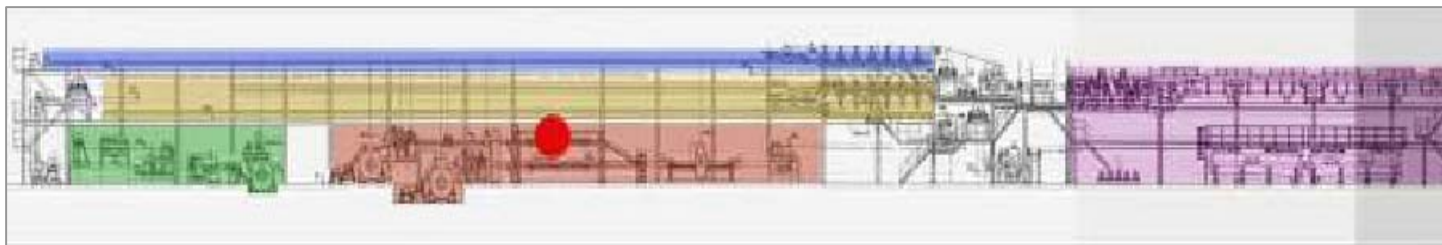
Figura 4: vista d'insieme della linea 5

In figura sono riconoscibili le diverse zone attraverso i colori: ingresso e svolgimento in rosa, accumulo in entrata in giallo oca, trattamento in lilla, accumulo in uscita in blu, uscita e avvolgimento in verde; il punto in rosso indica il luogo in cui è sviluppato l'incendio. Nel seguito saranno descritte brevemente le singole zone.

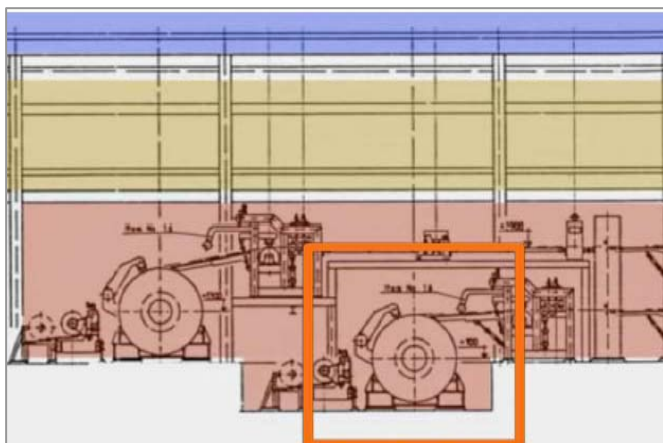
1. Un aspo svolgitore munito di rullo d'introduzione (figura 6) dove i rotoli sono svolti ed il nastro viene allineato (o centrato) rispetto alla lavorazione come indicato in figura 7 attraverso un comando sul pulpito locale; il sistema dedicato all'aspo 1 è fuori uso da tempo perché danneggiato meccanicamente mentre il sistema dedicato all'aspo 2 è meccanicamente integro, ma anch'esso non è funzionante;

Figura 6: aspo svolgitore (n. 2) nella zona d'imbocco
