## ESPLOSIONE AL MOLINO CORDERO DI FOSSANO

*a cura di Silvia Ambrogio, Servizio Pre.S.A.L. della Asl CN1*

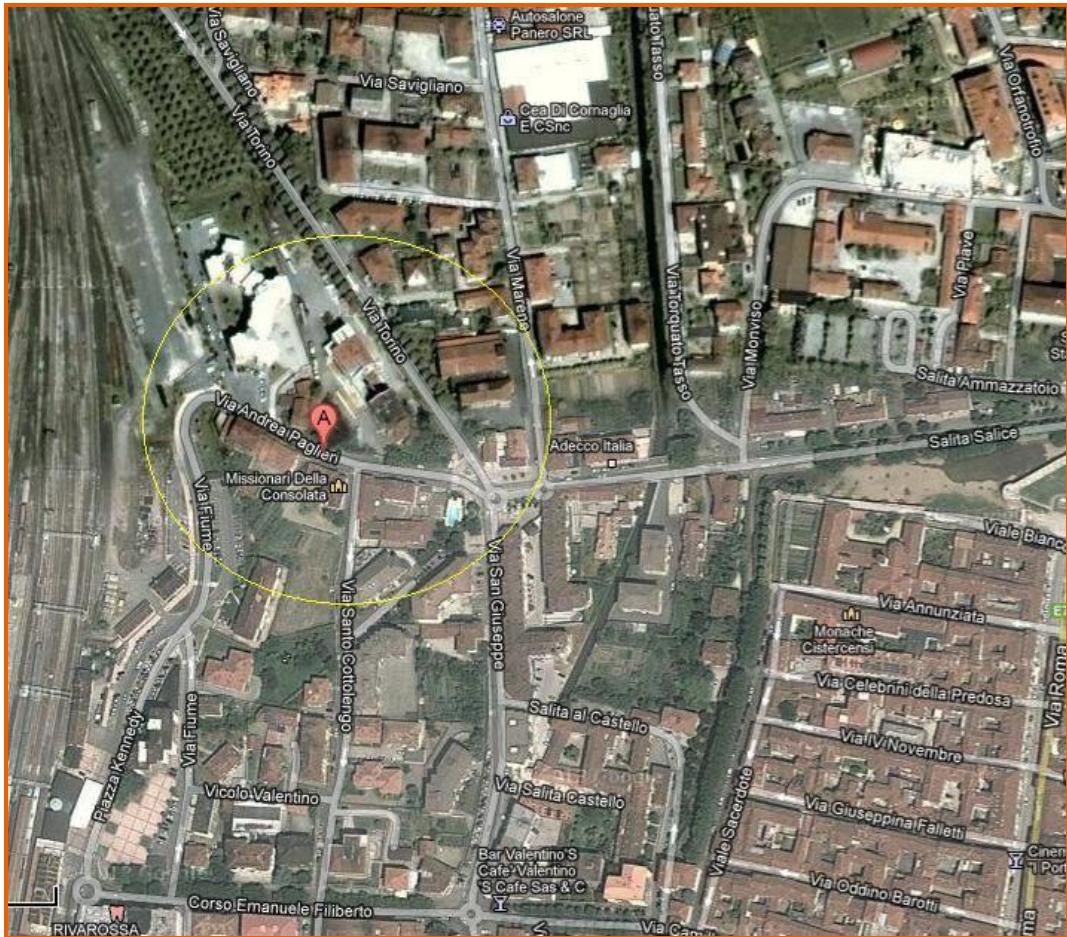
L'onda d'urto conseguente alla prima esplosione, è stata talmente violenta da scagliare addirittura una porta tagliafuoco dal lato opposto di via Torino e, in lontananza, per un raggio di circa 300 metri, listelli in legno, lamiere, tegole e macerie più leggere che hanno colpito e danneggiato le abitazioni e le autovetture parcheggiate.
