Centro Regionale di Documentazione
per la Promozione della Salute

UN VIAGGIO SENZA RITORNO

a cura di Fabio Aina, Alessandro Sansonna, Servizio Pre. S.A.L della Asl NO

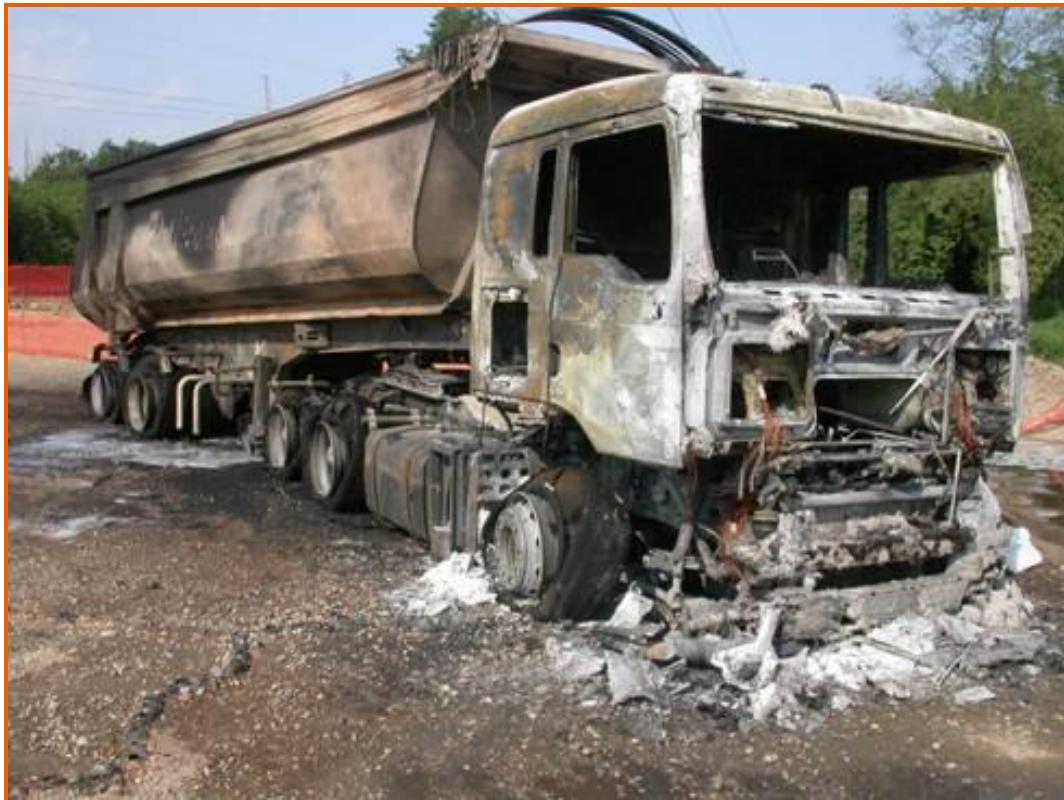
Un camionista addetto al trasporto merci è morto folgorato dai cavi dell'alta tensione mentre alzava il cassone del proprio camion.

L'infortunio è avvenuto in un pomeriggio di giugno del 2005, lungo una pista del cantiere per la costruzione di una grande opera nel territorio novarese.
