COME UN CASTELLO DI SABBIA AL SOLE

a cura di Giovanni Muresu, Paolo Novelli, Servizio Pre.S.A.L. della Asl AL

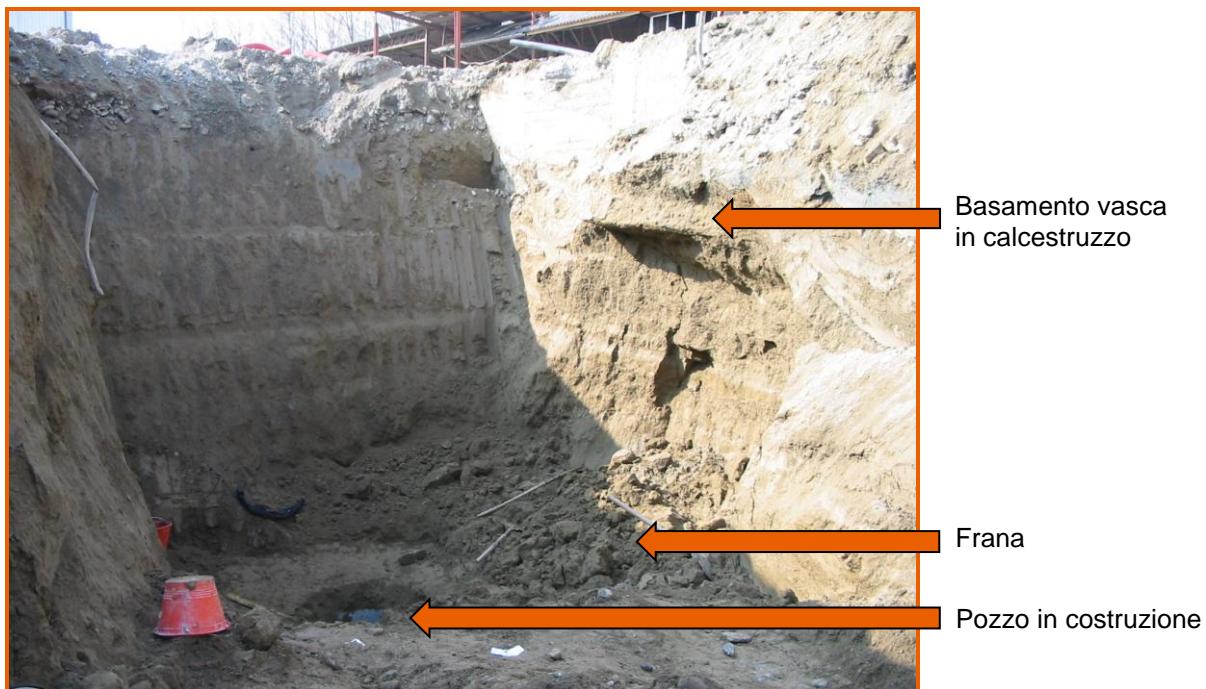
Un ragazzo è morto sepolto vivo a causa di una frana del terreno durante la costruzione di un pozzo di approvvigionamento d'acqua per un impianto di confezionamento di calcestruzzo.

Dopo aver realizzato uno scavo di sbancamento profondo otto metri largo quattro e posizionato tre tubi in cemento degli otto previsti (allegato tecnico), i lavori sono stati sospesi per una giornata.
