FERMI RAGAZZI... CI PENSO IO

a cura di Fabio Colombi, Francesco Leone, Antonino Nebbia, Servizio Pre.S.A.L. della ASL VC

Che cosa è successo

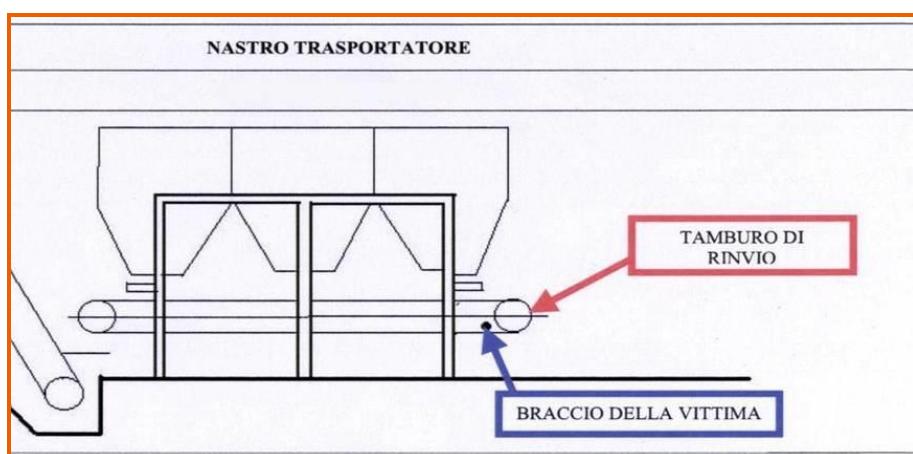
"Ho sentito gridare Giacomo e Federico è corso a spegnere l'impianto mentre il suo braccio era incastrato pressappoco tra il tappeto e il rullo del nastro. Io sono corso sul fianco del mulino dove scarica il nastro per far avanzare in manuale il tappeto in modo che Giacomo potesse liberare il braccio".

Schema liberamente adattato dal documento: "La sicurezza degli impianti di frantumazione, lavaggio e vagliatura inerti: criticità e misure da adottare contro la possibilità di contatti accidentali" a cura dell'Ufficio Controlli Ambientali e Polizia Mineraria della Provincia di Torino (2010/2011)
