Centro Regionale di Documentazione
per la Promozione della Salute

DUE OPERAI CADONO DA UNA PIATTAFORMA AEREA

a cura di Marcello Libener, Servizio Pre. S.A.L. della Asl AL

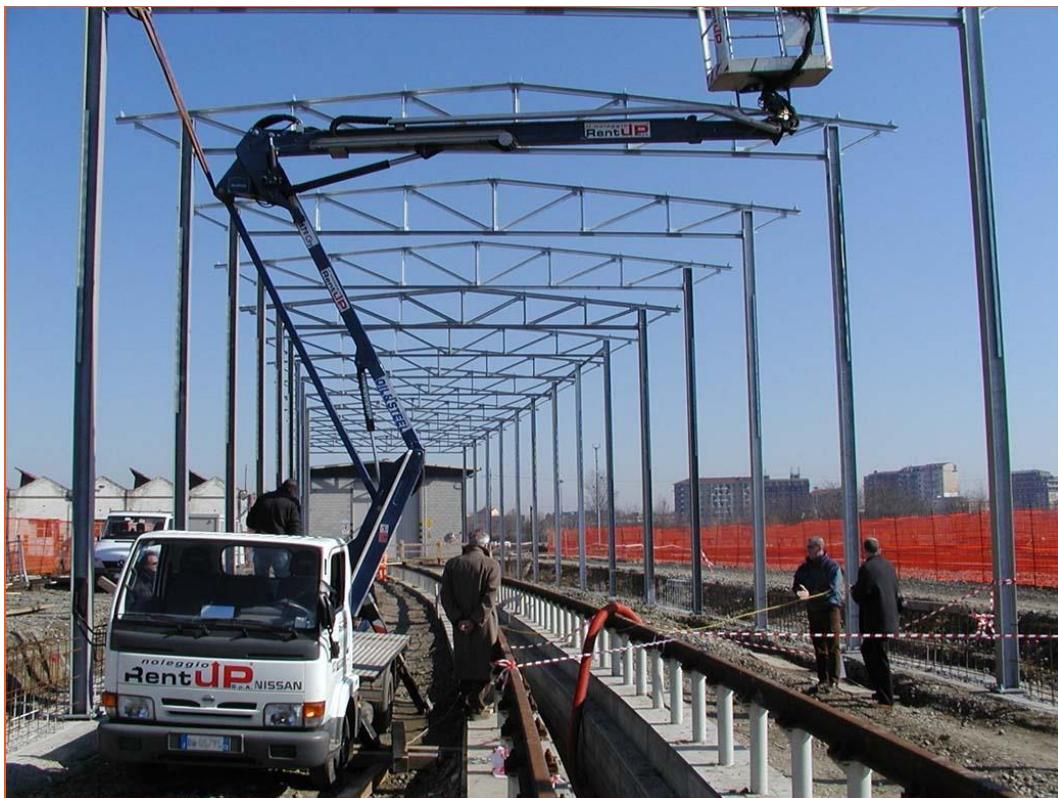
In particolare, il titolare e due operai di un'impresa metalmeccanica provvedevano a fissare con bulloni le capriate in ferro ai pilastri metallici già posizionati.
