## FARÒ DEL MIO MEGLIO

*a cura di Michele Montresor e Alberto Tieghi Servizio PSAL della ASL di Mantova*

## Che cosa è successo

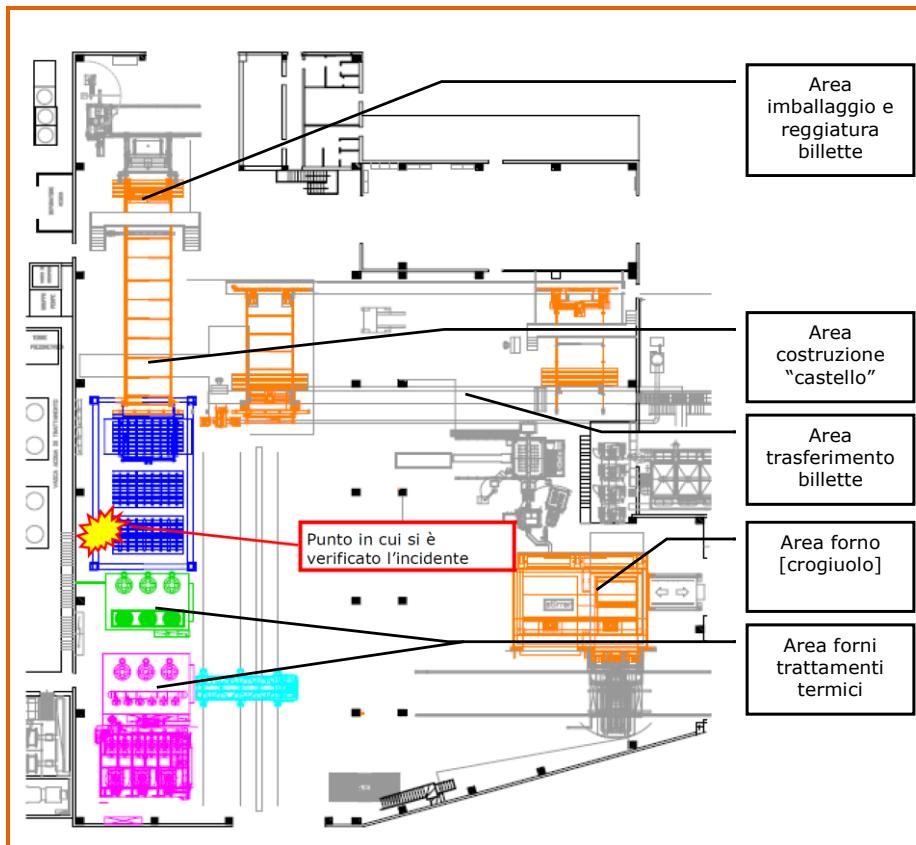
La "carica" è costruita con l'ausilio di alcune macchine che provvedono in modo completamente automatico a: taglio e intestatura delle billette, loro trasferimento per mezzo di due catenarie sulle 8 traverse di appoggio e impilamento degli strati per mezzo di un carroponte impilatore/disimpilatore dotato di una specifica attrezzatura (figura 1).

Figura 1: schema dell'impianto di lavorazione delle billette

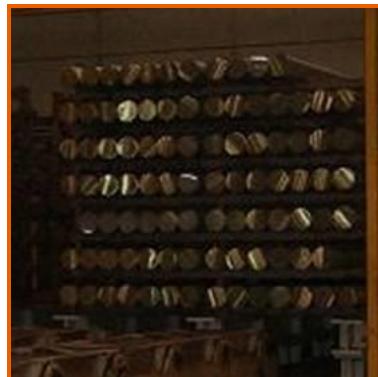
Un carro mobile trasferisce la "carica", denominata "castello", (figura 2) dalla zona di formazione, prima nel forno di omogeneizzazione dove rimangono per circa 4 ore e poi nel forno di raffreddamento, allo scopo di distendere le fibre e rendere il materiale adatto alla lavorazione meccanica di estrusione<sup>2</sup>.

Figura 2: castello (o carica) con 7 strati, ciascuno costituito da 14 billette appoggiate su 8 traverse metalliche (ognuna del peso di circa 2 quintali) che mantengono distanziate le billette
