## LA REGOLA DELL'EQUILIBRIO

a cura di Nicoletta Benzi, Piero Groia, Stefano Nava, Servizio Pre.S.A.L. della Asl TO4 e della Asl CN2

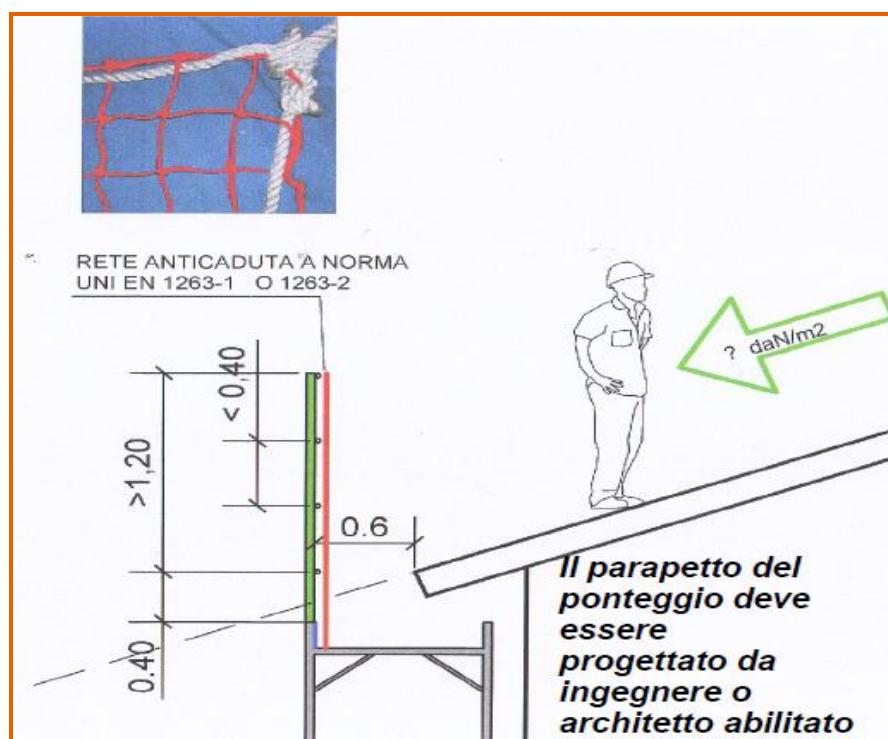
Si richiede cioè di verificare proprio quelle condizioni sconosciute ai produttori di ponteggi, che caratterizzano il singolo cantiere, a partire da: una attenta valutazione della tipologia di copertura e la sua geometria (inclinazione e altezza di caduta), le distanze del parapetto di sommità e dell'ultimo impalcato dal filo di gronda, le lavorazioni da effettuare e i conseguenti rischi. Il progetto del ponteggio, comprendente il calcolo di resistenza e stabilità e il relativo disegno esecutivo, definisce le misure di sicurezza necessarie a trattenere la eventuale caduta del lavoratore che opera in copertura quali ad esempio:

- corrette dimensioni degli spazi fra gli elementi del parapetto (aggiunta di correnti o reti di sicurezza);
- idonea resistenza degli elementi costituenti il parapetto e dell'impalcato alle azioni indotte dalla caduta (raddoppio dei montanti, raddoppio dell'impalcato, aumentare lo spessore della tavola fermapiède e degli attacchi per il suo fissaggio al montante, ecc.);
