Centro Regionale di Documentazione  
per la Promozione della Salute

## LA SCINTILLA CHE TOGLIE LA VITA

a cura di Marcello Libener, Servizio Pre.S.A.L. della Asl AL

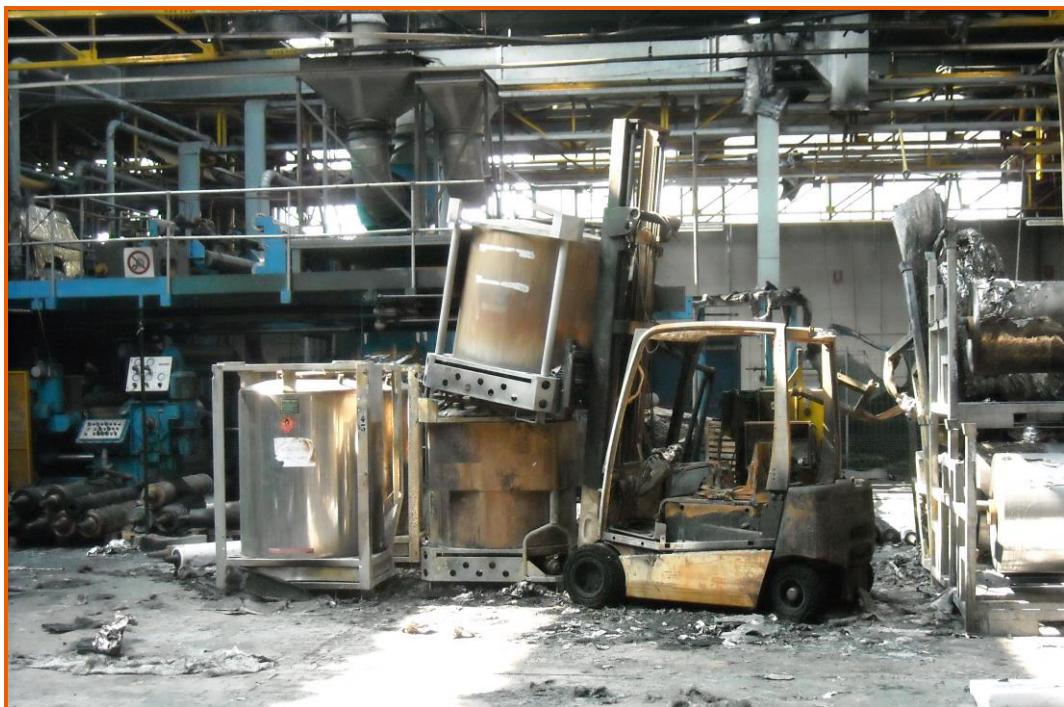
Il primo fattore determinante l’incidente risulta, dal punto di vista temporale, lo sfilamento della valvola della cisterna. Il secondo è l’utilizzo di un carrello elevatore inadatto per operare con rischio di esplosione.

Durante le manovre che hanno dato origine all’evento è stato usato un carrello privo di caratteristiche antideflagranti, pur essendo disponibili in stabilimento (e in reparto) alcuni carrelli elevatori con caratteristiche [ATEX](#) e in presenza di una procedura aziendale che ne prevedeva l’uso per l’operazione di travaso.

Non vi era inoltre una procedura (come fare) e la relativa attrezzatura (con cosa fare) per contenere con efficacia eventuali sversamenti di notevole entità.
