UNA “CULLA” PERICOLOSA

a cura di Angela Griffa, Francesco Rustichelli, Servizio Pre.S.A.L. della Asl TO5

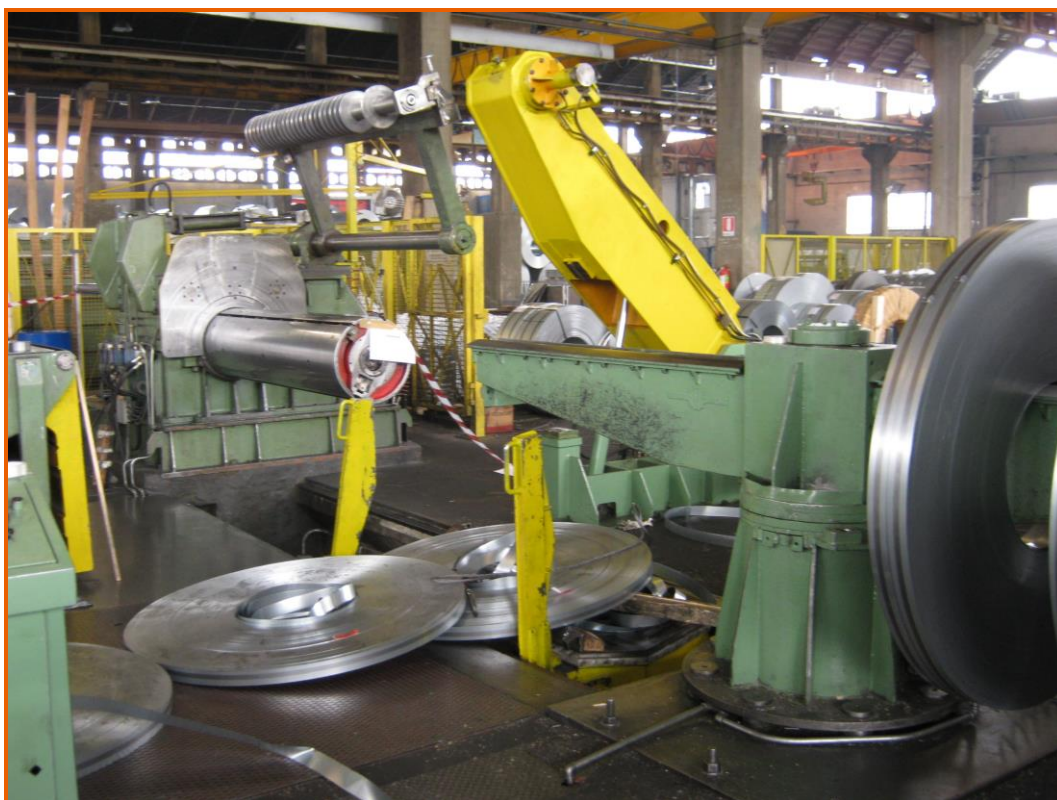
Luogo dell'infortunio
da altra angolazione

I tre *coil* si sono inclinati e si sono rovesciati schiacciando Giovanni contro l’aspo avvolgitore che si trovava alle sue spalle. A nulla è servito il tentativo del collega di fermare i *coil* che, per una sorta di effetto “domino”, sono caduti sul torace di Giovanni che è rimasto intrappolato fra la testa dell’aspo e i *coil* in caduta.

La messa in sicurezza di queste lavorazioni comporta la modifica del profilo della culla, che deve essere dotata di “spallette” e di dispositivi di blocco in grado di impedire il ribaltamento dei *coil*.
