## GIOCO DI SPONDA

a cura di *Laura Traversini, Francesco Leone, Antonino Nebbia Servizio Pre.S.A.L. dell'Asl VC*

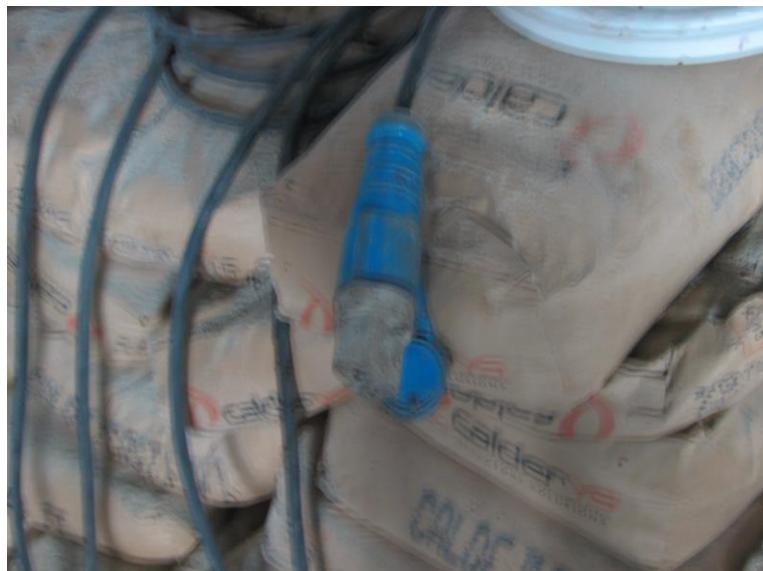
Ricostruendo la dinamica dell'infortunio è risultato evidente come siano state disattese la maggior parte delle indicazioni riportate qui sopra:

- attività diverse venivano svolte contemporaneamente in uno spazio limitato, ma non delimitato e ingombro di vari materiali
- le attrezzature usate (trapano con miscelatore) erano deteriorate o utilizzate senza le dovute precauzioni (spazio intorno alla sega circolare e cuffia di protezione della lama)
- l'impianto elettrico era inadeguato alle condizioni d'uso (collegamento volante senza trasformatore di isolamento in presenza di acqua)
- i guanti usati da Amid presentavano segni di bruciatura e non erano adatti a isolare dalle scariche elettriche.

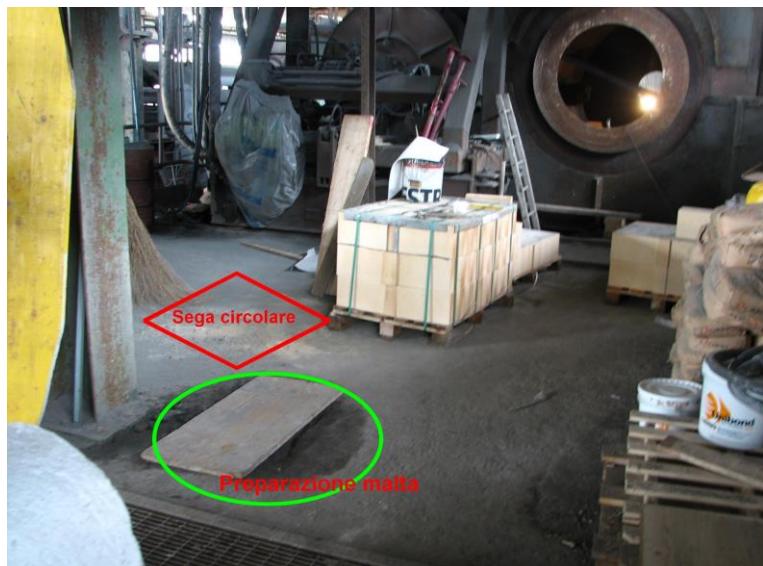
Fortunatamente durante il primo intervento era stato fatto un rilievo fotografico dell'ambiente e delle attrezzature coinvolte appena dopo l'infortunio, perché nei giorni successivi la scena è stata ampiamente "bonificata".

- il materiale e le attrezzature deteriorate non devono essere utilizzate e ancor meno riparate in modo empirico pensando di avere un risparmio;
- il Piano Operativo di Sicurezza non è un esercizio di bella scrittura da produrre quando interviene l'organo di vigilanza, ma una traccia concreta per il lavoro di tutti i giorni (come la check list per un pilota di aereo prima di ogni decollo ...);
- il datore di lavoro, specialmente se è anche capocantiere, non può prescindere dalle verifiche previste e non deve consentire nessun tipo di attività se non ci sono i requisiti di sicurezza.
