STORIE
D'INFORTUNIO

Troppe cose non erano chiare a tutti...

Storia d'infortunio numero 105, giugno 2024

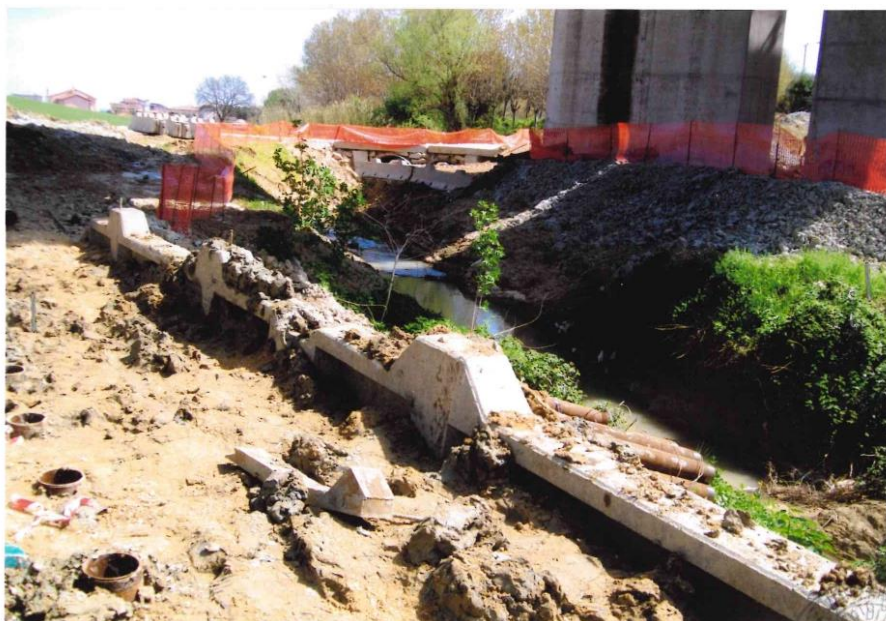
L'incidente si è verificato presso un cantiere stradale, nell'ambito dei lavori di costruzione della terza corsia di un tratto autostradale nella Regione Marche. Una ditta appaltatrice, la "Nuove Strade per il Sud", stava svolgendo lavori di perforazione del terreno e realizzazione di micropali per l'ampliamento alla terza corsia dei viadotti preesistenti (Figura 1).

Figura 1. Area di cantiere con basi di micropali
