## “ORA STO BENE, SONO PULITO DA DUE ANNI”

a cura di Sergio Bertinelli, Servizio PSAL della ATS della Brianza

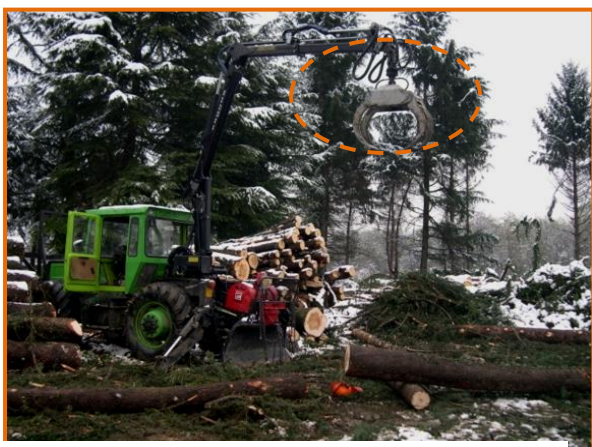
Figura 1: zona dell'infortunio con il caricatore forestale agganciato al trattore

Paolo stava tagliando i rami di un tronco, posto nell'area di azione del raggio del trattore, Matteo stava muovendo un tronco già pulito, lo aveva agganciato al caricatore, in modo da disporlo sulla pila dei tronchi senza rami (figura 1).

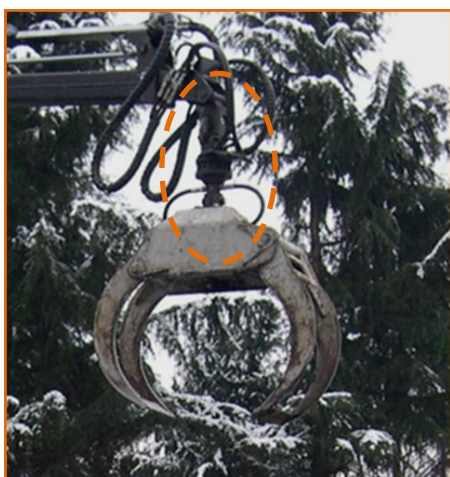
Figura 2: perno basculante del caricatore forestale

Va precisato che la pinza del caricatore oscilla su un perno centrale ed è difficile fermare il dondolio quando si sta movimentando un intero tronco.

Quando Matteo ha fatto ruotare la cabina del trattore, ha visto Paolo nel raggio di azione del mezzo ma non è riuscito a fermare il movimento basculatorio del tronco (figura 2) che lo ha investito, facendolo cadere esanime.

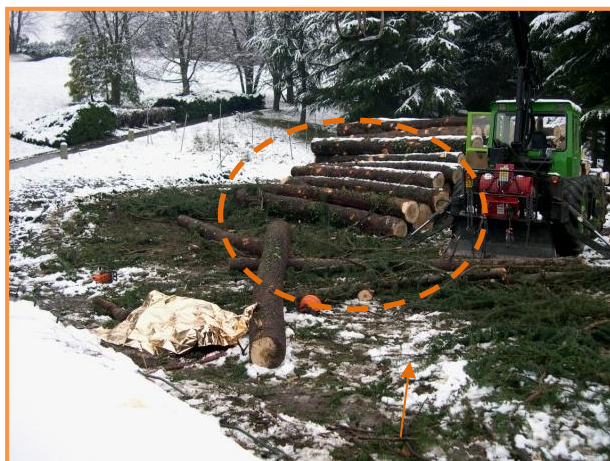
Figura 3: zona dei tronchi puliti

Si è sottovalutata la probabilità che **qualcuno si introducesse nel raggio di azione del caricatore forestale**: l'area pericolosa è da **interdire in modo certo**. L'attenzione di Matteo, che gestiva il lavoro, era "ridotta" in quanto egli era "certo" che Paolo non fosse presente in quel luogo (figura 3). Paolo non solo era all'interno di questa area ma stava stazionando e tagliando i rami dentro l'area, operazione che richiedeva qualche decina di minuti e che stava svolgendo con caschetto e cuffie e quindi senza la possibilità di sentire il rumore del trattore che muoveva la pinza con il tronco.

**Consigli di prevenzione:** se vi sono aree pericolose esse vanno sempre considerate tali e occorre porre estrema attenzione quando si movimentano materiali, **non dare nulla per scontato dal punto di vista comunicativo**.

L'area di scarico dei materiali **non può coincidere con l'area di lavoro**. Delimitare ed allestire le zone di deposito e lavoro anche con apposita segnaletica; si sarebbe potuto anche **sfasare temporalmente le fasi** di accatastamento e sramatura.

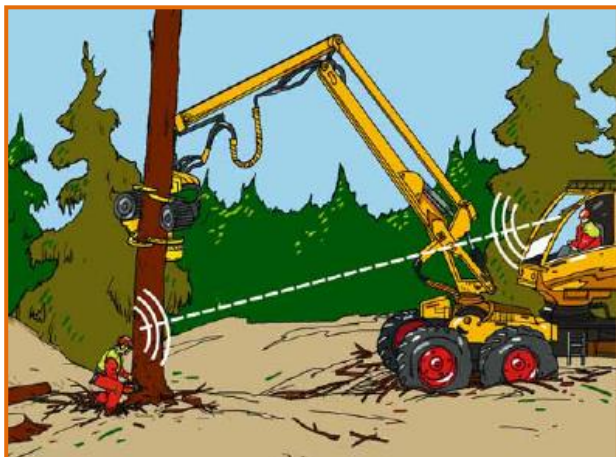
Figura 4: visuale di chi guida (libera)

Al comando del trattore c'era il titolare dell'azienda che, al momento della movimentazione del tronco, non ha pensato di verificare se l'area di rispetto del mezzo fosse libera.

Non vi era stata una comunicazione efficace che inducesse il lavoratore che tagliava (Paolo) ad assicurarsi che il mezzo che movimentava i tronchi fosse fermo al momento del taglio (figura 4).

La comunicazione informale/formale, necessaria nei confronti di qualsiasi lavoratore, è ancora più importante quando ci si rivolge a persone in qualche modo "svantaggiate" (studenti, apprendisti, stagisti, neoassunti, stranieri, lavoratori temporanei, ecc.)
