# Quello che gli occhi non vedono

A cura di Alessandro Faranda, Servizio PreSAL della Asl Biella

Storia d'infortunio numero 85, maggio 2022

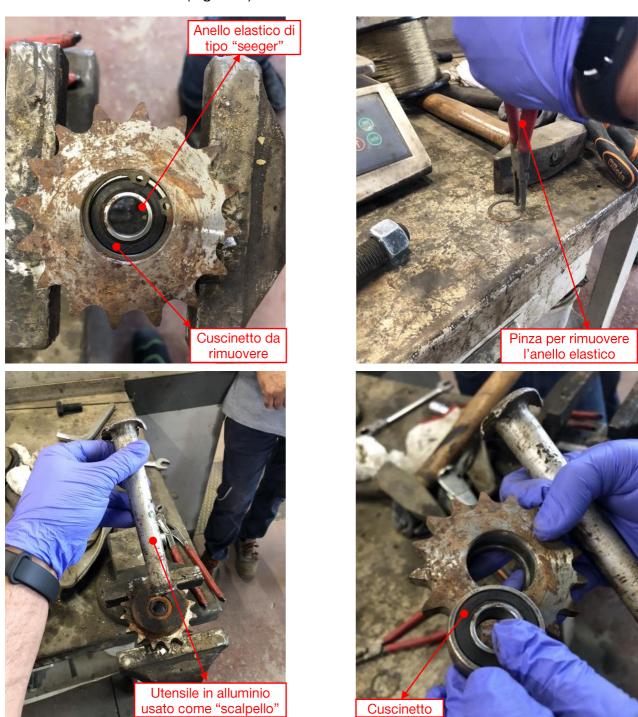
Quel mattino Edin doveva sostituire il cuscinetto del pignone tendicatena, che si era bloccato. Ha fermato il nastro trasportatore, ha smontato il pacco catena e pignone e si è recato sul banco da lavoro per smontare il cuscinetto rotto.

L'operazione è molto semplice e consiste nel rimuovere il cuscinetto dalla sua sede e di sostituirlo con uno nuovo (Figura 1).

Figura 1: fasi dell'intervento di manutenzione che Edin aveva iniziato a svolgere

- Il datore di lavoro avesse analizzato correttamente i rischi legati alla manutenzione: l'operazione da svolgere durante la manutenzione era piuttosto frequente per cui acquistare un estrattore per cuscinetti avrebbe ridotto o annullato il rischio di proiezione di sfridi;
- Il preposto fosse stato più sensibile in materia d'igiene e sicurezza sul lavoro: lui stesso non indossava i DPI che riteneva inutili per un'operazione di pochi minuti:
- L'informazione fosse stata efficace: il lavoratore non era stato reso edotto dei rischi della sua mansione da parte del datore di lavoro;
- Edin avesse indossato occhiali di protezione: la consuetudine a un'operazione così semplice e veloce non gli aveva permesso di considerare il rischio di proiezione di solidi;

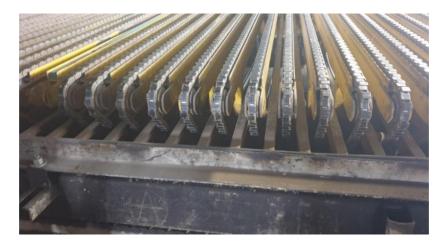
Figura 3: nastro trasportatore dove è intervenuto Edin per effettuare la manutenzione del cuscinetto

Il nastro è composto da una serie di pignoni tendicatena con lo scopo di far scorrere i pezzi di argilla preformata e convogliarla all'interno dei forni. All'interno del pignone tendicatena è presente un cuscinetto multisfera che si è bloccato a causa dell'usura delle sfere di rotolamento. La conseguente riduzione dell'effetto traente del pignone tendicatena aveva provocato l'irregolare deflusso dell'argilla preformata bloccando di fatto la produzione dei laterizi.
