# Porgi l'altra guancia

*A cura di Marcello Libener, Giorgio Biamino Servizio PreSAL della ASL AL*

Storia d'infortunio numero 86, giugno 2022

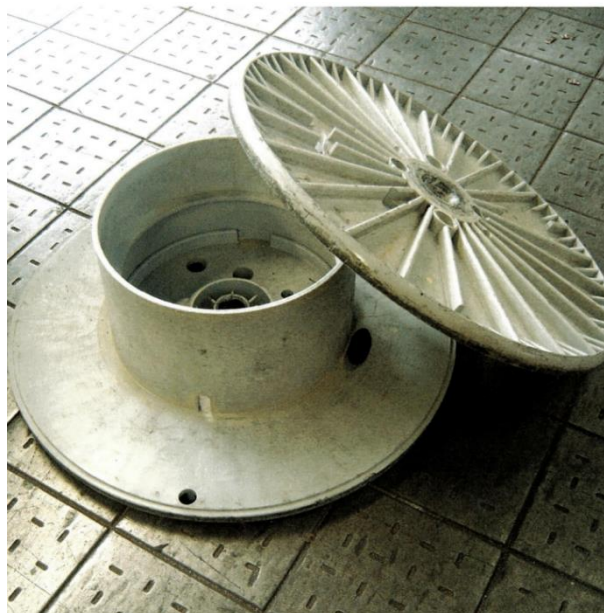
Nel corso degli spostamenti di alcune bobine di filo in rame mediante carrello elettrico/manuale, Adriano ha provocato involontariamente il distacco della flangia<sup>1</sup> di una bobina in polycarbonato (figura 1). Per evitare di ripetere la lavorazione di ribobinatura del filo di rame, Adriano ha chiamato in aiuto due suoi colleghi, Maurizio e Carlo, e insieme hanno cercato di ricomporre la flangia.

Figura 1: una bobina vuota con la stessa rottura di quella con cavo di rame smaltato rotta durante la dinamica infortunistica.

In realtà, le bobine di polycarbonato hanno un peso con cavo di rame avvolto, di circa 500 kg e sono il frutto dell'assemblaggio mediante incastro di due pezzi. La movimentazione avviene con il carrello elettrico/manuale che inforca la bobina, la solleva consentendo così di sfilare l'albero, la ripone a terra. Maurizio ha definito la movimentazione non ottimale, in quanto la presa delle bobine con il carrello elevatore non è perfetta. La rottura delle bobine è un evento non frequente ma era già successo più volte nel reparto.

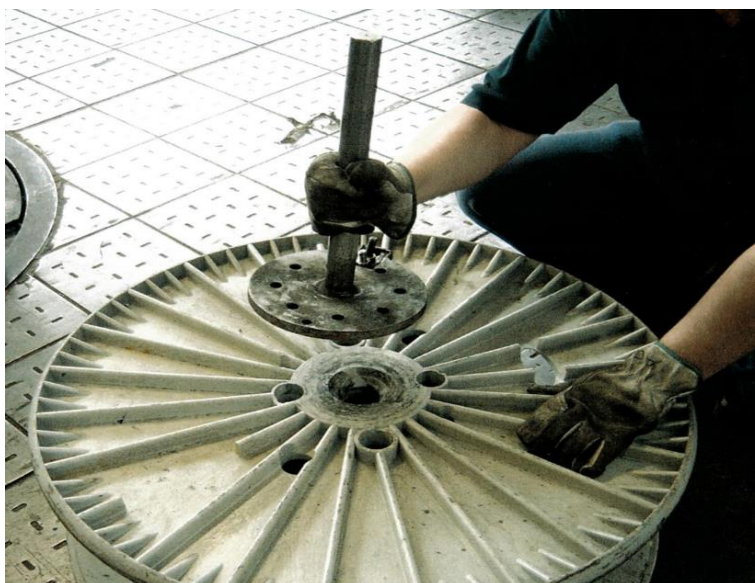
Mentre Adriano e Carlo tenevano ferma la flangia, Maurizio ha cercato con colpi ben assestati, di far rientrare la flangia nel suo alloggiamento, utilizzando un albero in metallo di un'altra bobina (figura 2).

Figura 2: operazione effettuata da Maurizio subito prima di subire l'infortunio. Da notare che la bobina, in questo caso, è vuota.

Durante la manovra, l'albero in metallo è rimbalzato sulla flangia ed ha colpito Maurizio all'orecchio destro procurandogli un trauma contusivo alla regione temporo-mandibolare destra per una prognosi iniziale di quattro giorni; successivamente la lesione del vestibolo destro ha prolungato l'inabilità del lavoratore per circa due mesi e mezzo.

L'infortunio è avvenuto per un errore di Maurizio che colpendo, con un attrezzo improvvisato su una superficie elastica (policarbonato), ha subito uno dei rimbalzi dell'attrezzo rimanendo colpito da una parte dell'albero che utilizzava impropriamente. L'impatto è avvenuto perché il ritorno dell'attrezzo è stato particolarmente violento oppure perché Maurizio, nella foga della lavorazione, si è avvicinato troppo al punto di impatto.

Maurizio ha sbagliato a colpire la flangia con un attrezzo di fortuna e a farlo mantenendo il capo in prossimità dell'attrezzo. L'inchiesta ha messo in luce proprio la necessità di prevedere come effettuare operazioni che, pur non frequenti, si presentano necessarie in alcune occasioni. "Prevedere" significa valutarne i rischi per i lavoratori, fornire le attrezzature adeguate, indicarne le fasi attuative corrette.

1. individuare i casi di danneggiamento delle flange delle bobine e i costi dei materiali, bobina e cavo in rame, e elaborare modalità di lavoro sicure per la riparazione delle flange;
2. predisporre le attrezzature e gli spazi per eseguire la procedura;
3. formare i lavoratori condividendo con loro le modalità di lavoro da svolgere;
4. verificare l'adeguatezza della procedura e la corretta attuazione da parte dei lavoratori anche tramite un ruolo attivo del preposto.
