UNA STORIA CHE SI RIPETE

a cura Roberto Nicola Servizio Pre.S.A.L. della Asl TO4

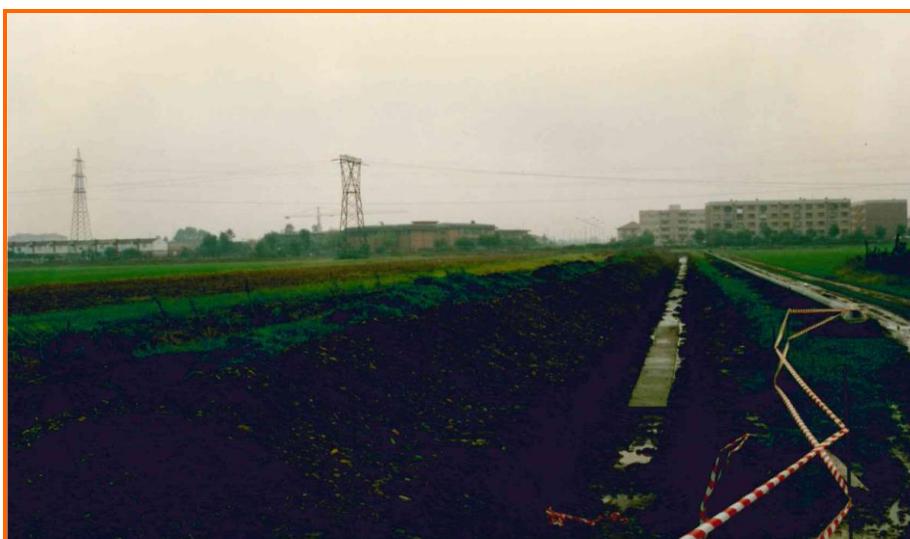
Area dell'infortunio del 1992

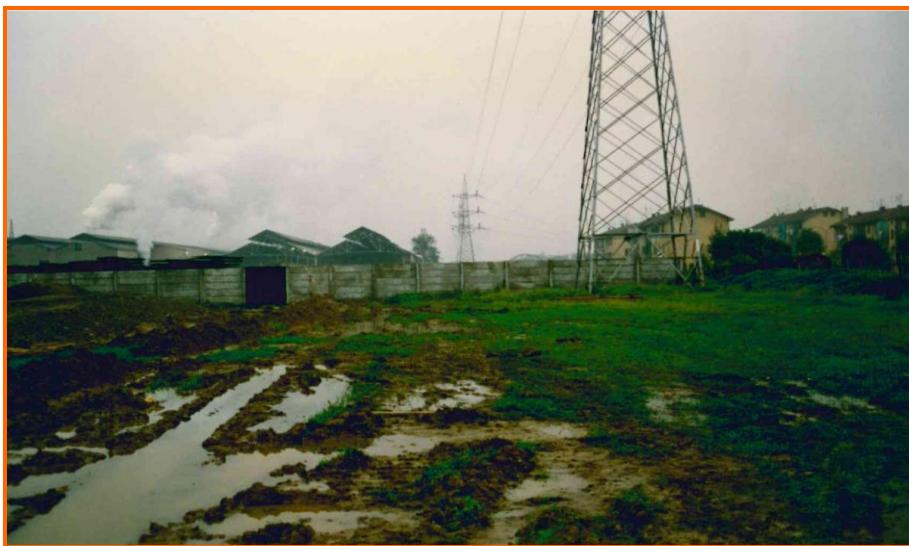
Area dell'infortunio del 1992

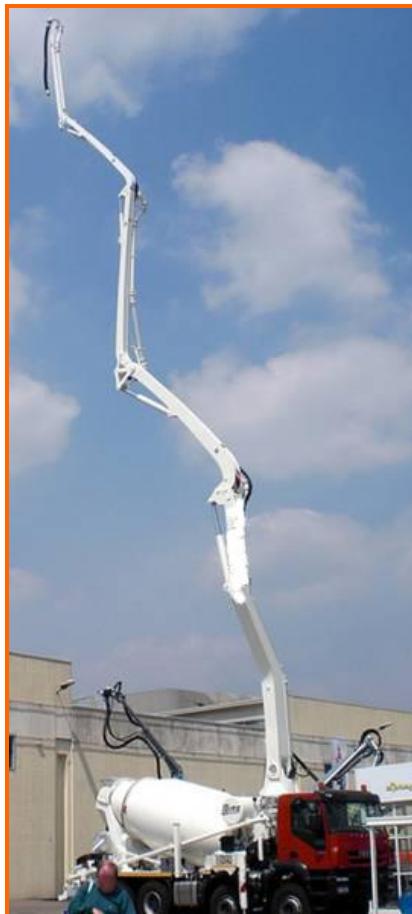
Esempio di autobetonpompa con il braccio in posizione verticale

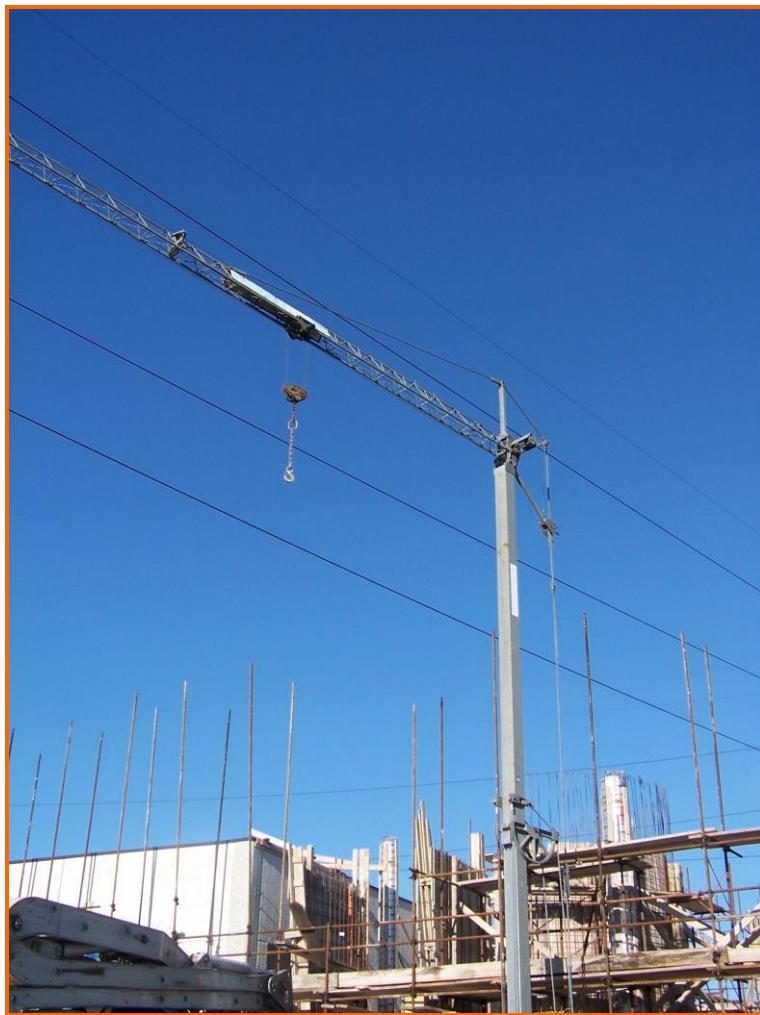
Area dell'infortunio del 2011

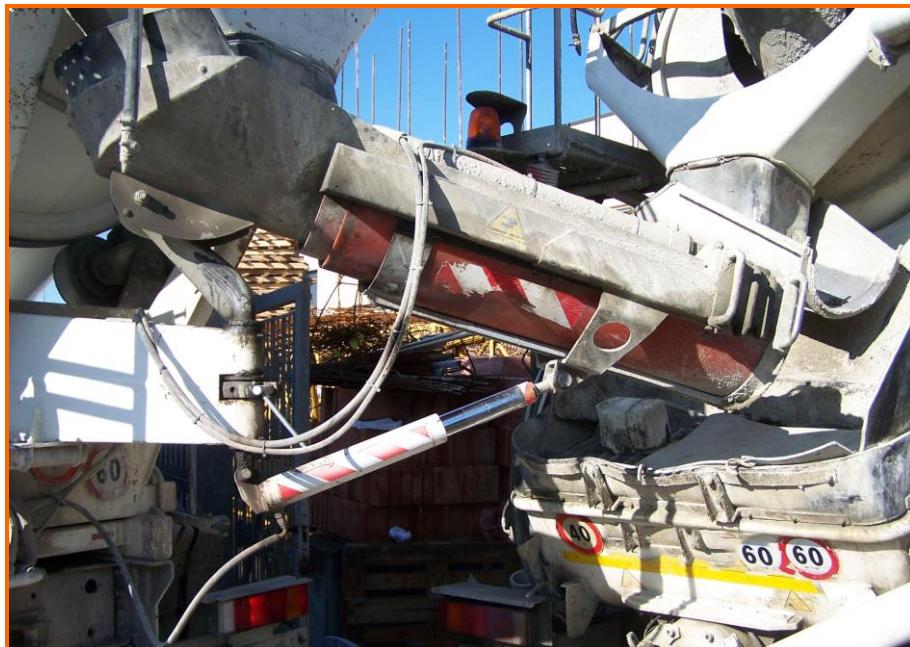
Posizione di Marco al momento dell'infortunio

L'area di lavoro era sovrastata da una linea elettrica ad alta tensione (130 kV) e quando Diego si è avvicinato con il braccio della pompa ai conduttori della linea è scoccato un arco tra conduttore elettrico e parte metallica del braccio dell'autobetonpompa, seguito da un lampo e un boato. La corrente si è propagata verso terra fino al punto dove si trovava Marco provocandogli ustioni di secondo e terzo grado sul 60% della superficie corporea. Diego invece non ha avuto alcun danno.

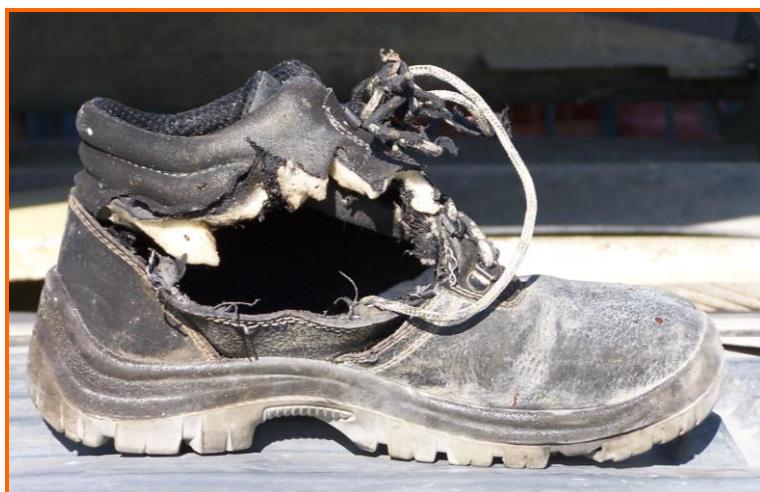
Lacerazione nella scarpa di Marco provocata dal passaggio della corrente

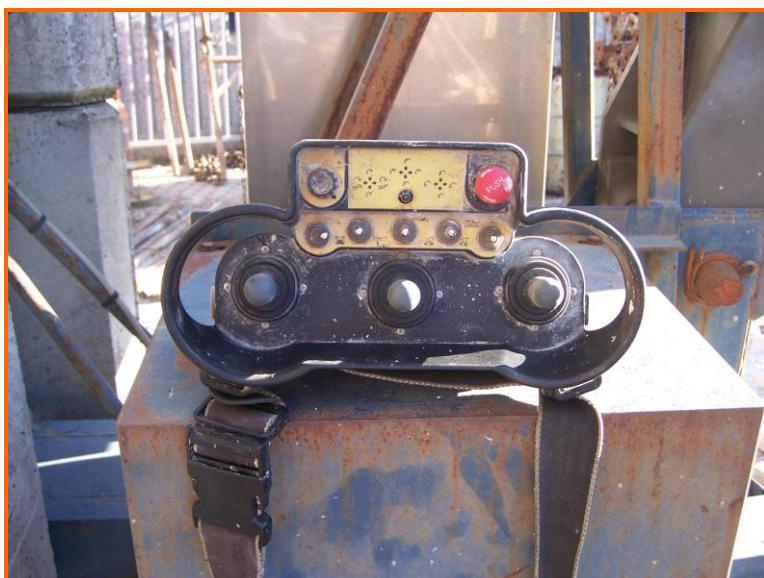
Nell'evento del 1992, il lavoratore ha riportato gravi danni perché la pulsantiera che teneva in mano era collegata con un cavo alla struttura metallica del mezzo. Nel secondo evento del 2011, Diego non ha subito lesioni perché la pulsantiera che teneva tra le mani non era collegata elettricamente alla struttura dell'autobetonpompa.

Radiocomando utilizzato da
Diego per manovrare i
bracci dell'autobetonpompa
