Centro Regionale di Documentazione  
per la Promozione della Salute

## IL BUIO, ALL'IMPROVVISO

a cura di Michele Montresor, Servizio PSAL della ASL di Mantova

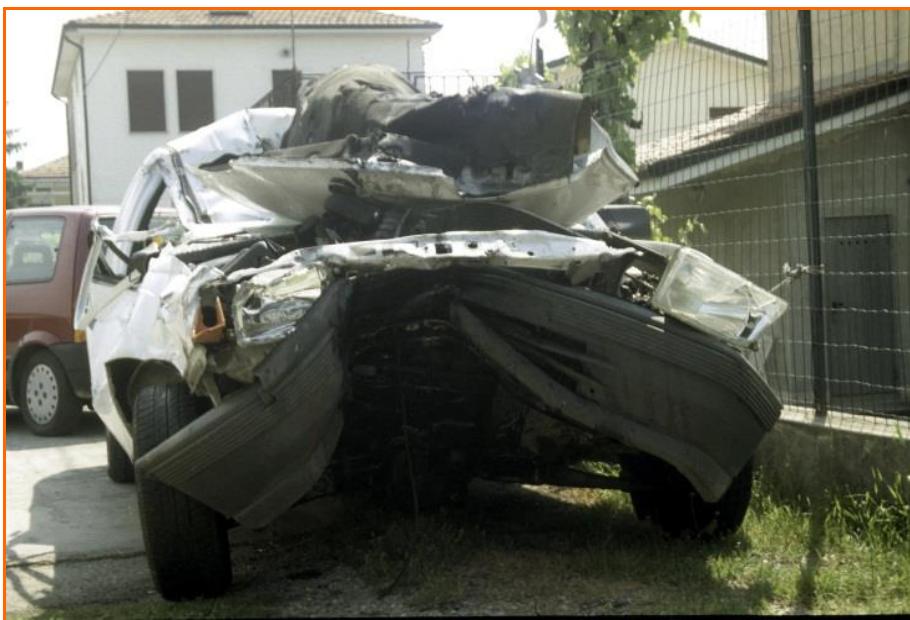
L'auto ha centrato in pieno le ruote gemellate del rimorchio; le lamiere si sono "agganciate" determinando l'unione dei due mezzi che sono stati divisi solo dai Vigili del Fuoco intervenuti poco dopo.

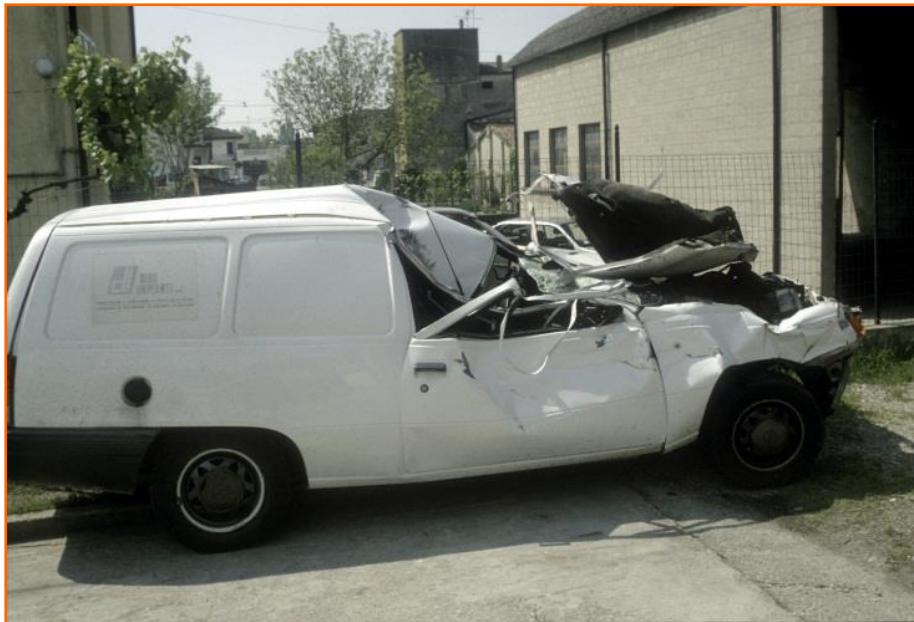
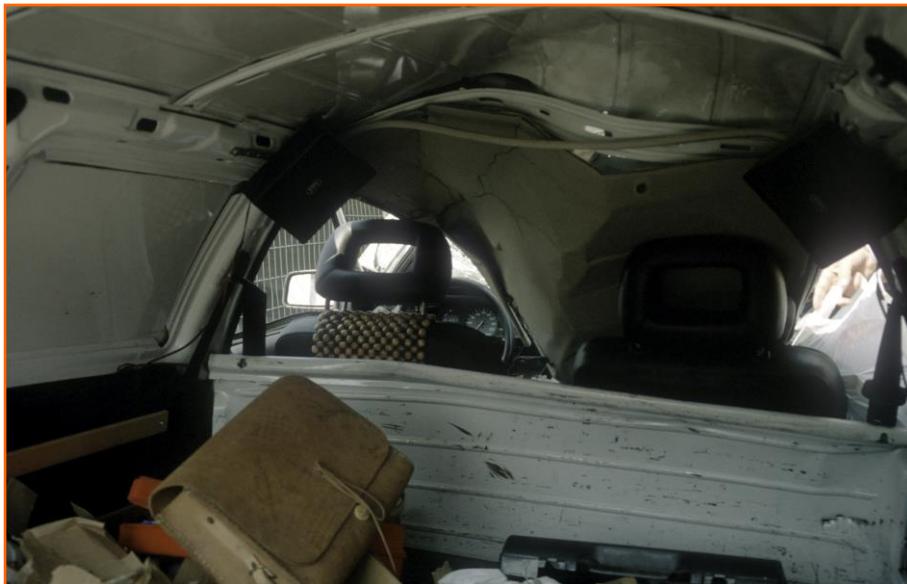
Per un puro caso fortuito l'auto ha centrato le ruote gemellate sinistre del Tir determinando così la salvezza di Alberto. Se invece si fosse "infilata" nello spazio tra le coppie delle ruote, l'effetto decapitazione sarebbe stato inevitabile.

Comunque anche così la speranza di vita è rimasta appesa solamente all'uso delle cinture di sicurezza che, saggiamente, ha utilizzato. Se vi fosse stato un passeggero, la sua fine sarebbe stata certa.

Quel giorno Alberto è stato fortunato, ma anche l'uso delle cinture di sicurezza, **all'epoca non ancora obbligatorie**, ha contribuito a salvargli la vita; se non l'avesse fatto, oggi non potrebbe raccontare la sua storia. Quel giorno pochi centimetri hanno fatto la differenza. Se l'auto si fosse infilata tra le ruote del rimorchio, sarebbe passata sotto con conseguenze assolutamente prevedibili. Invece, centrando le ruote gemellate l'abitacolo gli si è accartocciato intorno, tant'è che il tetto dell'auto, dal suo lato, gli ha rotto gli occhiali da sole, mentre dall'altro si è appoggiato al sedile del passeggero.
