UN LAVORO DUE PADRONI

a cura di Davide Bogetti e Marisa Saltetti, Servizio Pre.S.A.L. della Asl CN2

Che cosa è successo

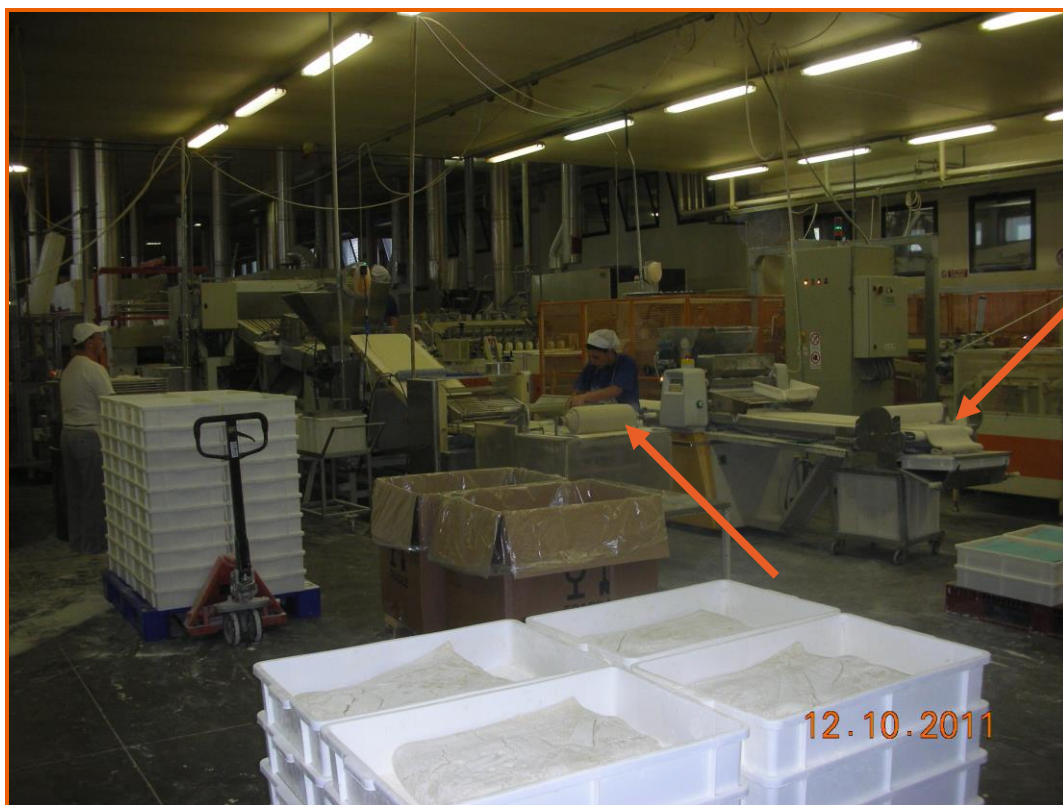
Reparto produttivo dell'azienda *Le Dolcezze srl*; le frecce indicano le due linee di produzione con le bobine di pasta che alimentano le linee.

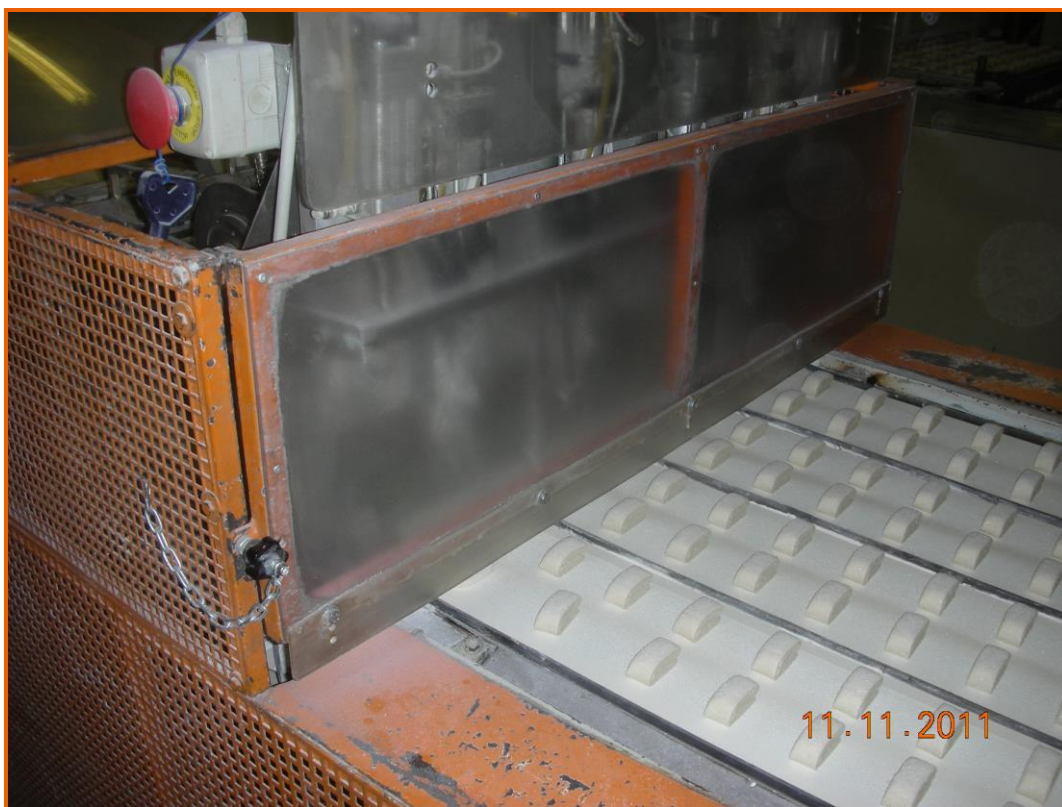
Linea "piccola" sede dell'infortunio

Nonostante le incomprensioni e contraddizioni rilevate (presenza dei ripari sulla linea pre o post infortunio), le protezioni installate sulla linea "piccola" sede dell'infortunio non erano comunque adeguate. Infatti, la zona coltelli era segregata sui lati da una griglia di protezione ma la zona di uscita del prodotto era chiusa da uno sportello basculante in struttura metallica e chiusura in plexiglass trasparente. Lo sportello risultava sprovvisto di microinterruttori di sicurezza e la chiusura era assicurata da rotella avvitata alla parte fissa; questo sistema è facilmente eludibile e non necessita di nessuna chiave o altro ausilio per l'apertura. Proprio nella zona coltelli erano presenti, tuttavia, dei pulsanti di emergenza a fungo che avrebbero potuto arrestare la linea se attivati. Le altre due linee del reparto sono risultate regolari dal punto di vista dei sistemi di sicurezza; le loro zone coltelli erano segregate idoneamente con griglie di protezione metallica su tutti i lati e dotate di sistemi di interblocco. La linea dove Bianca ha subito l'infortunio era l'unica protetta con plexiglass.

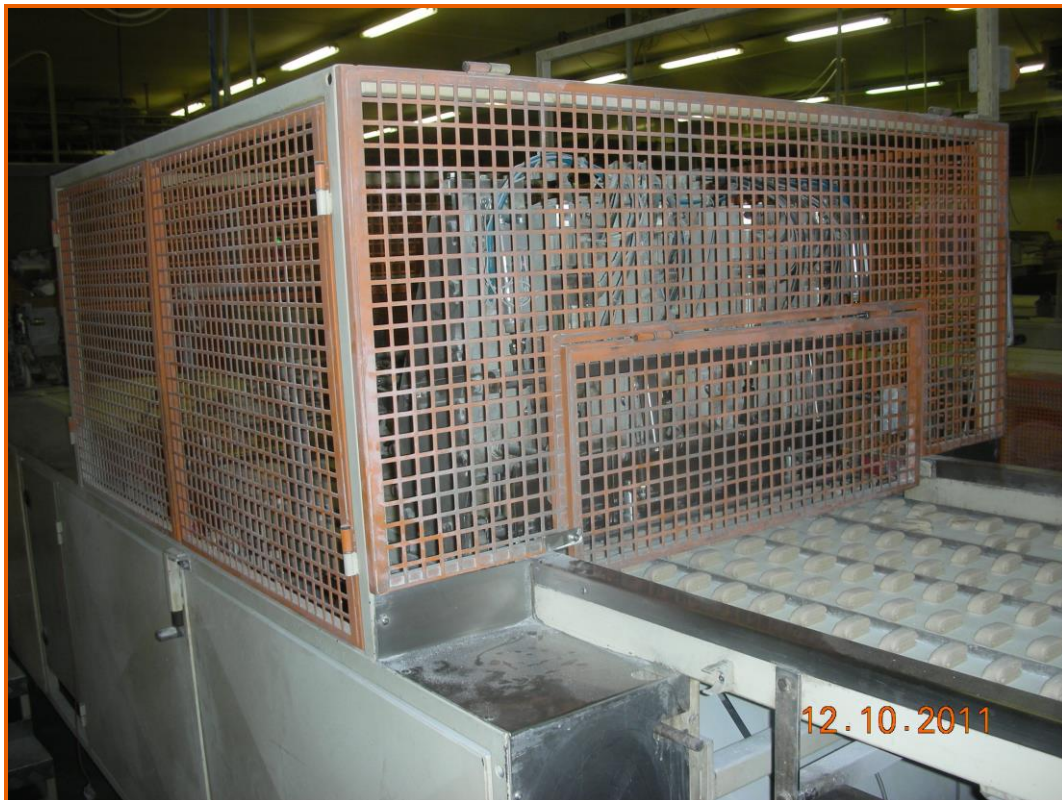
Linea "nuova"

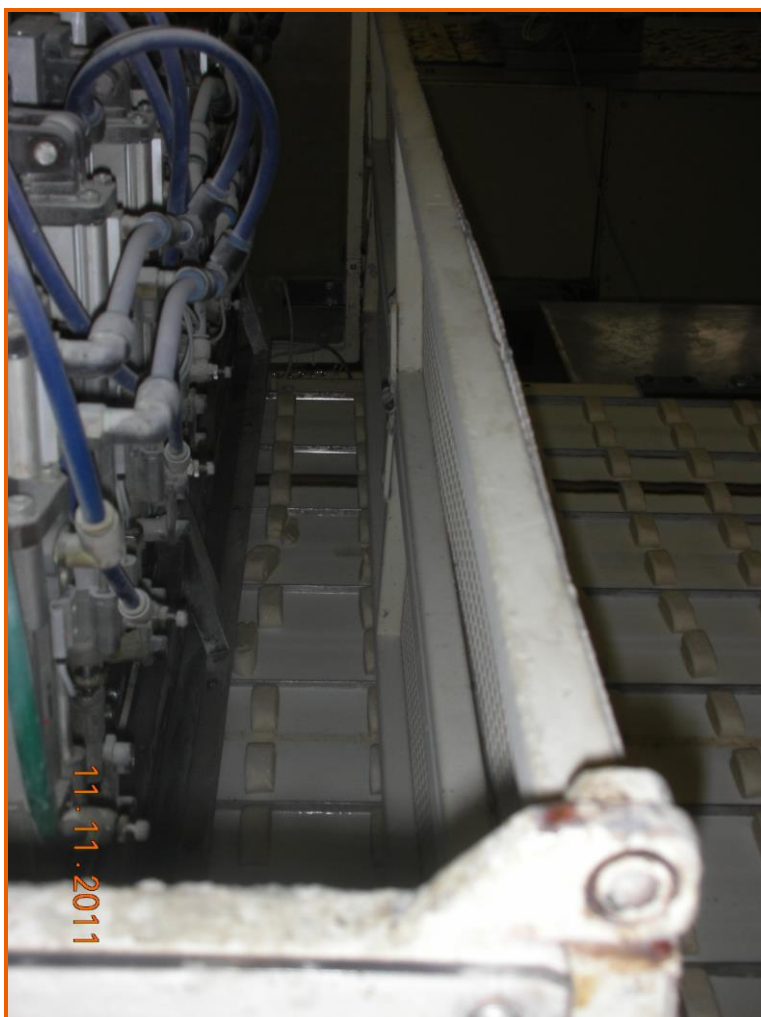
Dopo poco tempo dall'inizio del turno di lavoro, Bianca ha notato che nella zona di taglio del foglio di pasta si erano formati dei grumi che rovinavano il taglio e di conseguenza la forma delle sfoglie. Ha cercato di avvisare il manutentore per risolvere il problema ma non lo ha trovato così ha deciso di provare da sola. Bianca ha preso un raschietto e, senza fermare la linea, ha iniziato a rimuovere i grumi di pasta che nel frattempo si erano ammassati. All'ennesima discesa dei coltelli, il pollice della sua mano destra veniva in contatto con il filo tagliente dell'utensile.

Zona dei coltelli della linea “piccola”

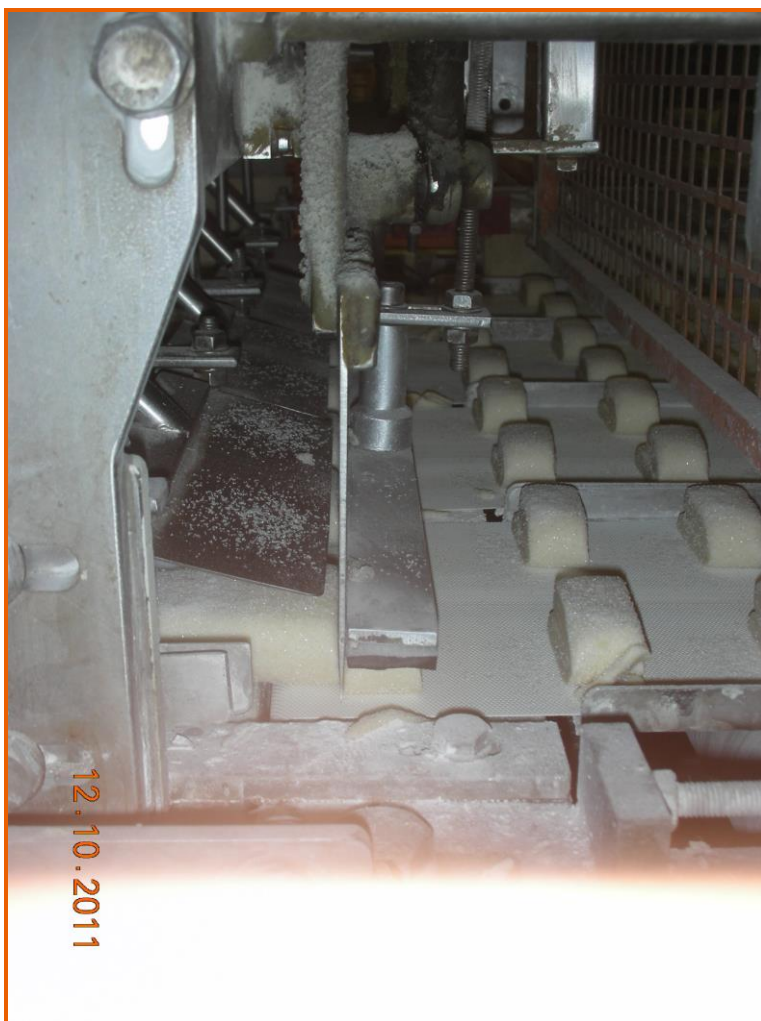
Particolare della zona dei coltelli

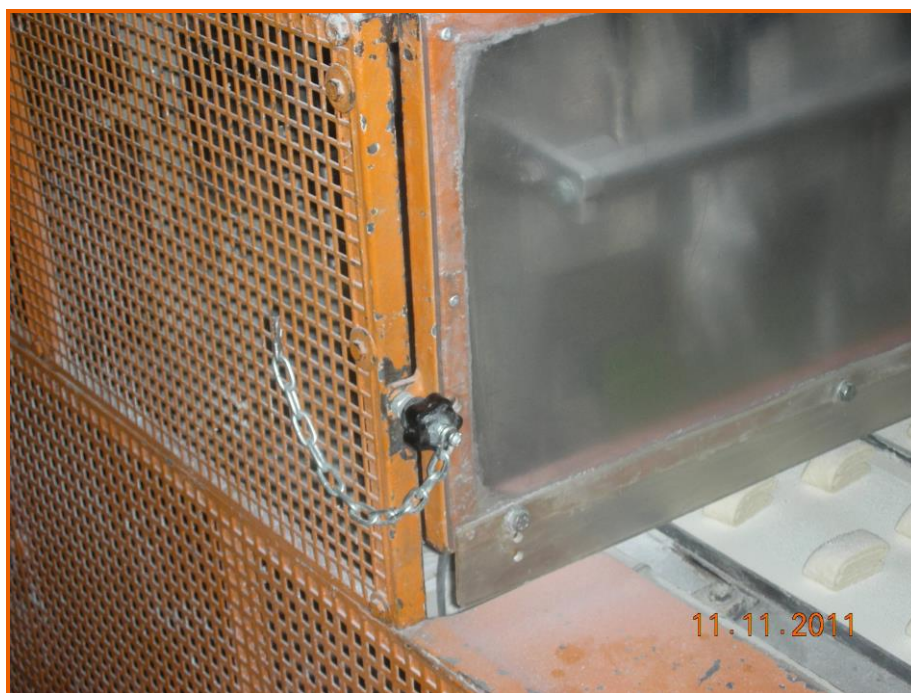
Rotella di chiusura della protezione basculante della linea "piccola"

Al datore di lavoro della cooperativa è stato contestato l'aver messo a disposizione dei lavoratori un'attrezzatura non conforme e non aver correttamente valutato il rischio. Tutti e due i punti sono stati ottemperati.

All'amministratore delegato dell'azienda *Le Dolcezze srl* è stato contestato l'aver concesso in uso un'attrezzatura non idonea ai fini della sicurezza. L'azienda ha revocato la concessione in uso ma la sanzione non è stata pagata.

Al datore di lavoro, formale e "di fatto", della stessa azienda è stato contestato di aver messo a disposizione dei suoi dipendenti e dei soci della cooperativa, una attrezzatura non conforme e di non aver valutato correttamente i rischi. Le prescrizioni non sono state ottemperate.
