Una posizione pericolosa

A cura di Federico Magri, Servizio Pre.S.A.L. ASL TO3

Storia d'infortunio numero 91, dicembre 2022

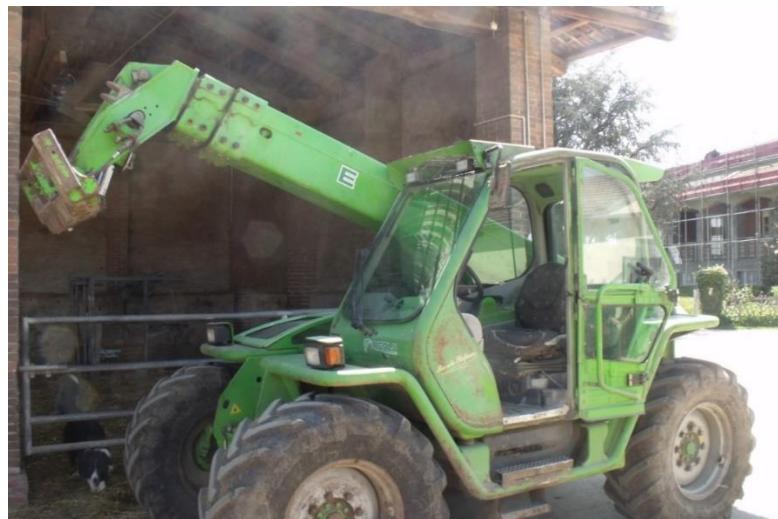
Per finire il lavoro servivano ancora due rotoballe di paglia, da prendere nel pagliaio che si trova a circa 200 metri dalla stalla. Antonio, che era alla guida del carrello, disse ad Abou di salire sul mezzo (Figura 1) così avrebbero fatto prima (erano in ritardo per l'ora di pranzo). Abou è salito sul predellino della cabina di guida, e con le mani si teneva in equilibrio aggrappandosi al telaio della cabina. Arrivati al pagliaio hanno inforcato con gli spilloni le due rotoballe di paglia e sono tornati, sempre con Abou aggrappato alla cabina, verso la stalla. Svoltando per accedere all'aia antistante la stalla una delle rotoballe è caduta a terra. Antonio ha allora manovrato il mezzo per riuscire a inforcare nuovamente la rotoballa caduta, ma durante la manovra una ruota del carrello è finita in un canale di irrigazione. Il mezzo si è inclinato pericolosamente su un fianco e il telaio della cabina di guida ha urtato contro il muro in cemento armato che delimita una concimaia.

Figura 1: Carro sollevatore a braccio sfilabile

C'è una sola misura di prevenzione che sarebbe stata in grado di prevenire l'infortunio ed è il rispetto delle indicazioni fornite dal fabbricante del mezzo coinvolto nell'incidente. Sul manuale d'uso del carro sollevatore a braccio telescopico è infatti indicato molto chiaramente che il mezzo può trasportare unicamente il conducente, regolarmente posizionato sul seggiolino di guida all'interno della cabina e con la cintura di sicurezza allacciata.
